CP-BCCR-043-2021

## Banco Central restaura y coloca en su posición original el Monumento a Juan Mora Fernández

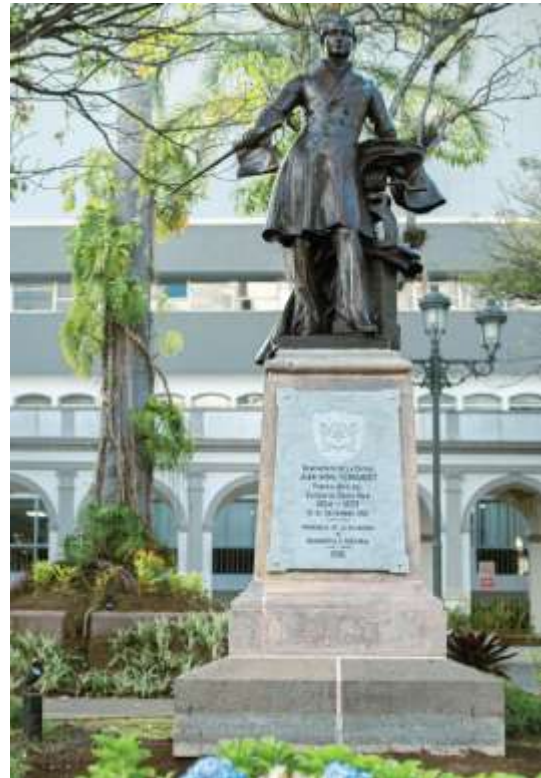
La escultura de bronce, cuyo color original es café, presentaba una capa de cera teñida que inicialmente fue color verde pero que con el paso del tiempo pasó a ser blanca. Esta capa comenzó a desprenderse con el tiempo y afectaba la estética del bronce, dando un acabado sucio y descuidado, con manchas y texturas que no son propias de la obra. También presentaba corrosión (partes verdes) en las zonas más expuestas al agua y al sol. Esta corrosión es un proceso natural del bronce. Sin embargo, en la obra era necesario remover y neutralizar la superficie para evitar que continuara el proceso corrosivo. Por otra parte, se encontraron fisuras en diferentes lugares, las cuales estaban selladas con silicona.

Para la restauración del bronce se inició con la remoción de la suciedad, grasa, heces de aves y otros elementos corrosivos. Seguidamente se removió la capa de cera, lo que permitió exponer el bronce color café original de la obra. Las fisuras detectadas al inicio del proceso fueron selladas con soldadura de bronce. Adicionalmente, se aplicó una base de pátina<sup>1</sup> para emparejar la obra, aplicada con soplete y aerosol para darle el acabado adecuado al bronce. El último proceso consistió en aplicar cera al bronce para sellarlo y darle brillo.
